多治見西高校 通学路における危険箇所 〈令和2年度用〉 (学校周辺で在校生・保護者が危険と感じたところです。)

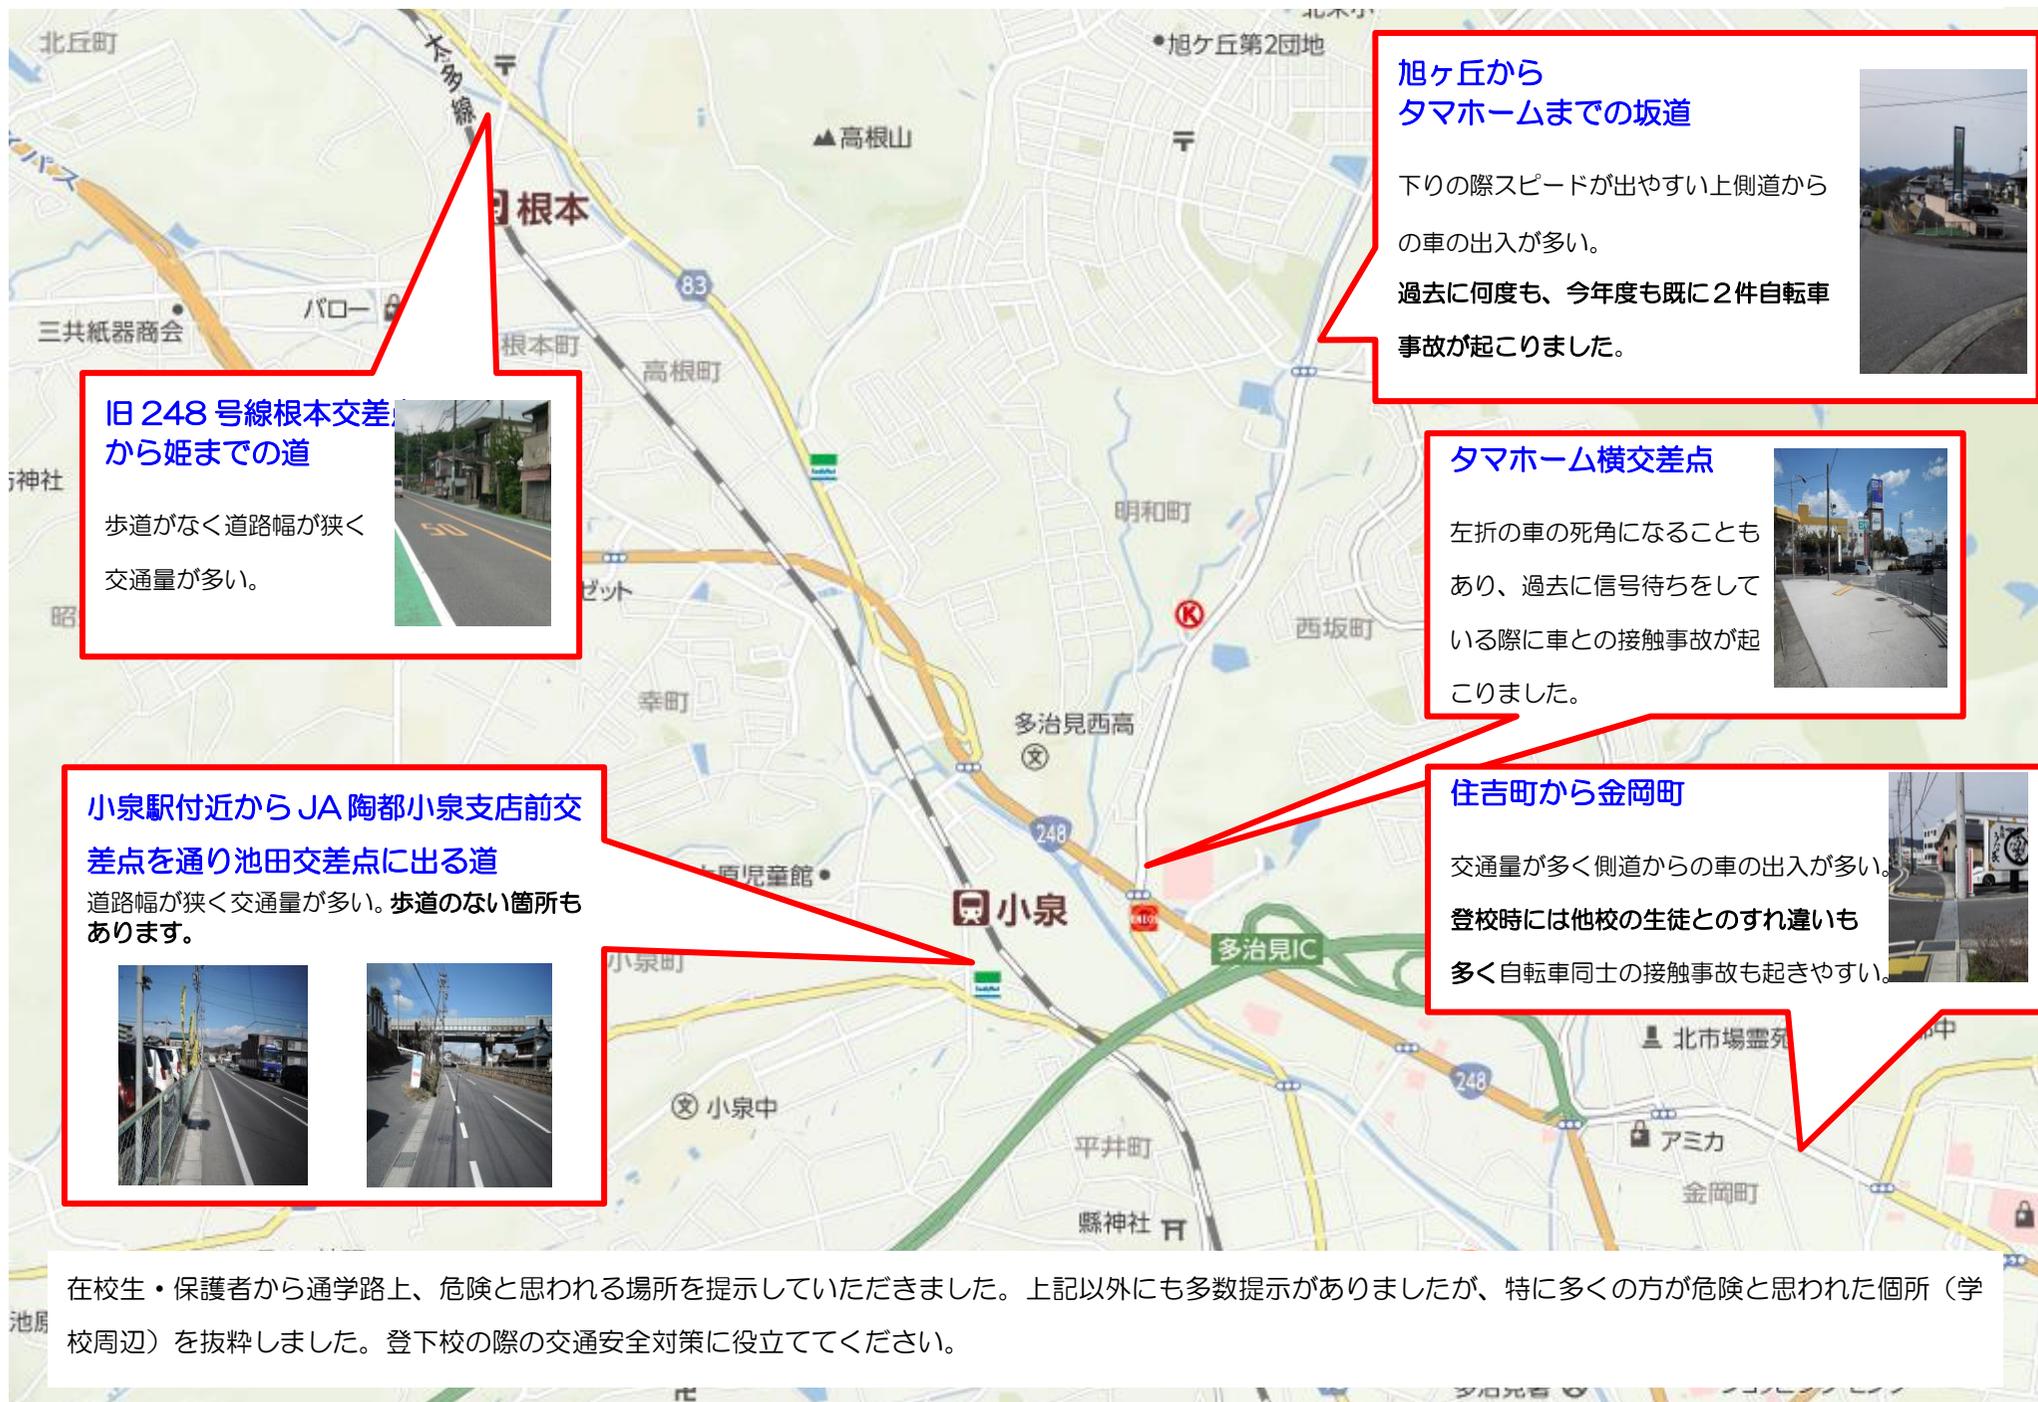
**旭ヶ丘から
タマホームまでの坂道**

下りの際スピードが出やすい上側道からの車の出入が多い。
過去に何度も、今年度も既に2件自転車事故が起きました。

**旧248号線根本交差点
から姫までの道**

歩道がなく道路幅が狭く
交通量が多い。

タマホーム横交差点

左折の車の死角になることもあり、過去に信号待ちをしている際に車との接触事故が起きました。

**小泉駅付近からJA陶都小泉支店前交
差点を通り池田交差点に出る道**

道路幅が狭く交通量が多い。歩道のない箇所もあります。

住吉町から金岡町

交通量が多く側道からの車の出入が多い。
登校時には他校の生徒とのすれ違いも多く自転車同士の接触事故も起きやすい。
